# **Las torres de telegrafía óptica de la línea Madrid-Valencia**

**Máster en Patrimonio Cultural: Identificación, Análisis y Gestión**

**Autora: Ana Planells Pérez**

**Septiembre de 2015**

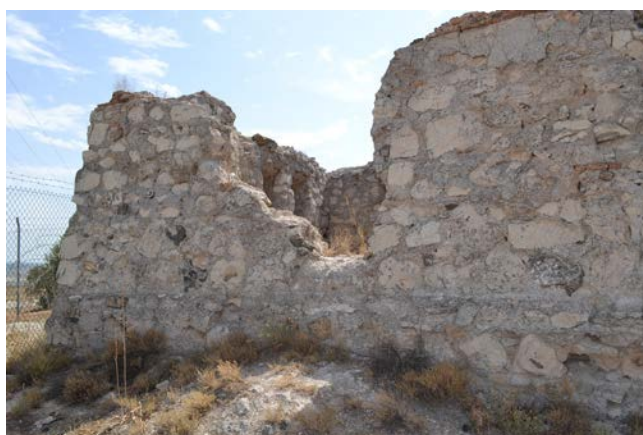
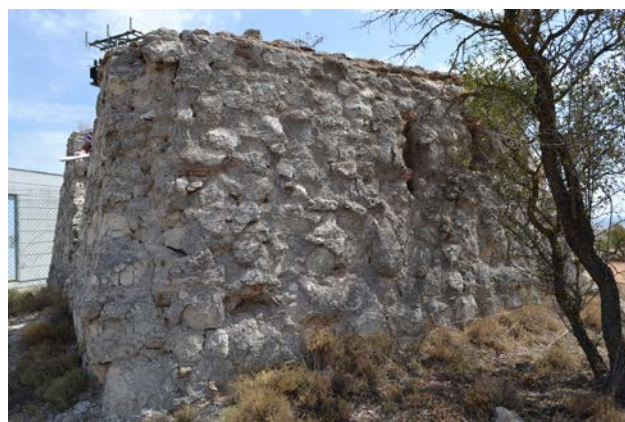
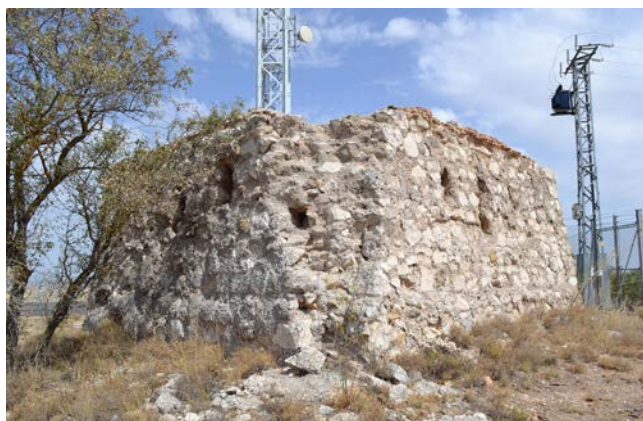
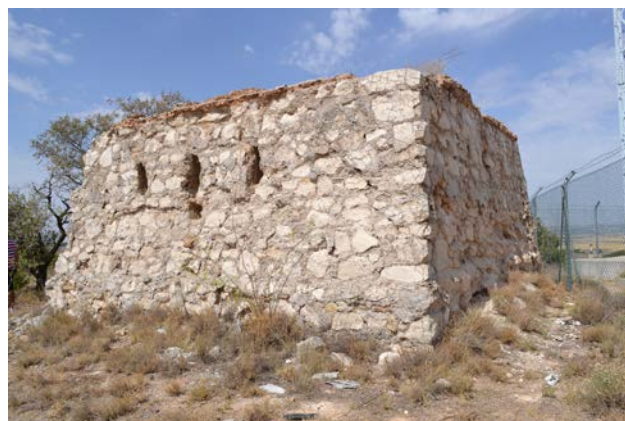
Los muros son de mampostería de piedra caliza y se observa una hilada de ladrillo macizo en la separación entre las plantas baja y primera.

Imágenes de los cuatro frentes de la torre. Agosto 2014. Elaboración propia

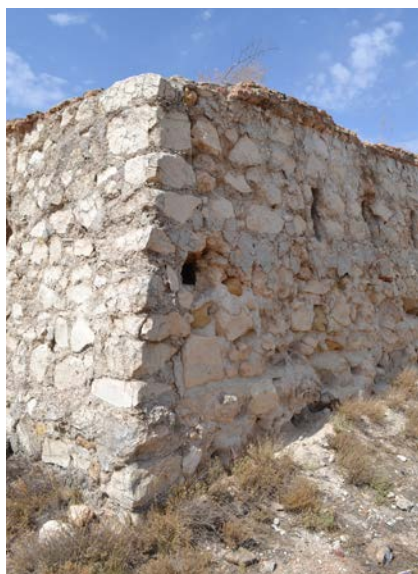
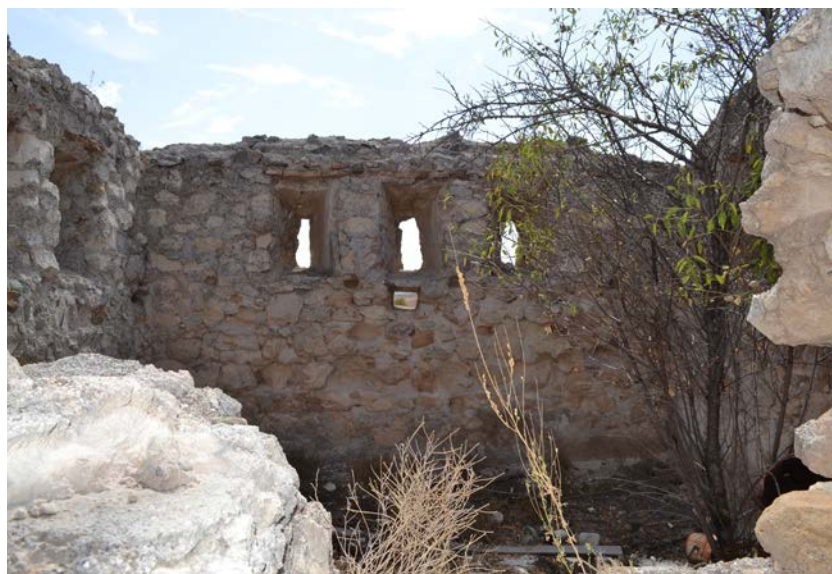
El estado de conservación es regular ya que se han perdido completamente las plantas primera y segunda. Se conservan tres de los cuatro muros de planta baja íntegros , habiendo sufrido pérdidas parciales el restante.

Detalles de una de las cantoneras y el interior. Agosto 2014. Elaboración propia

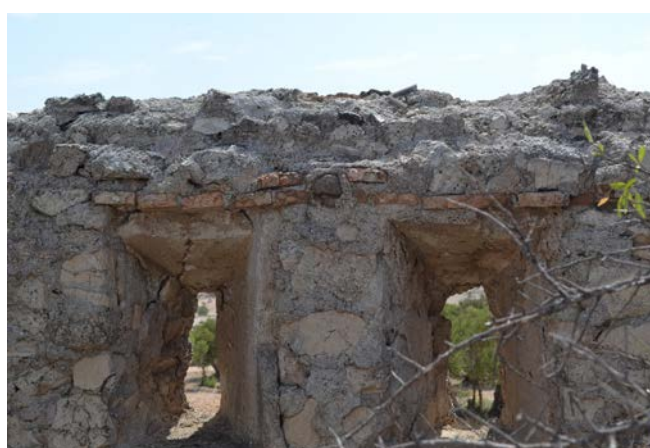
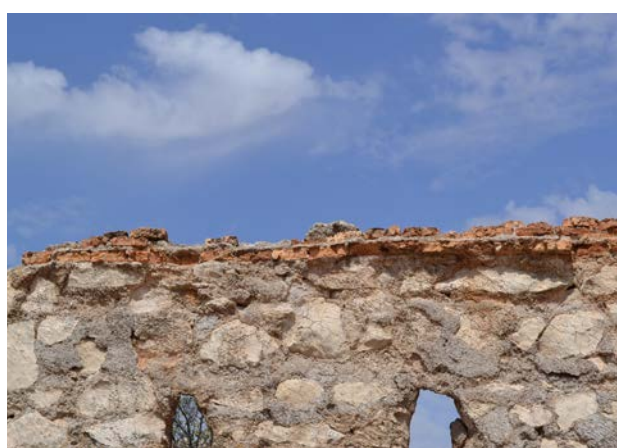
Detalles de las aspilleras y restos de la verdugada de separación entre las plantas baja primera. Agosto 2014. Elaboración propia

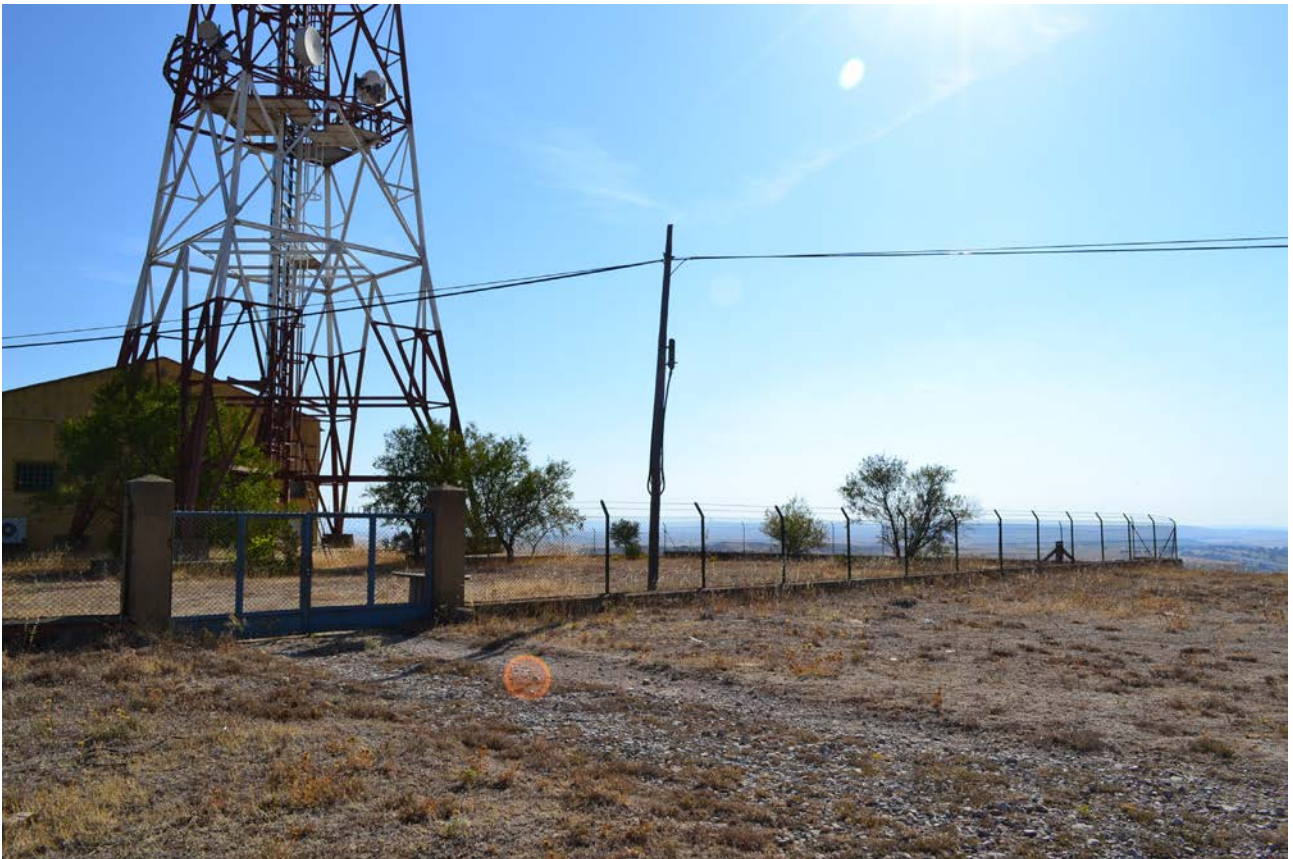
Desaparecida.

Posible ubicación de la torre. Agosto 2014. Elaboración propia

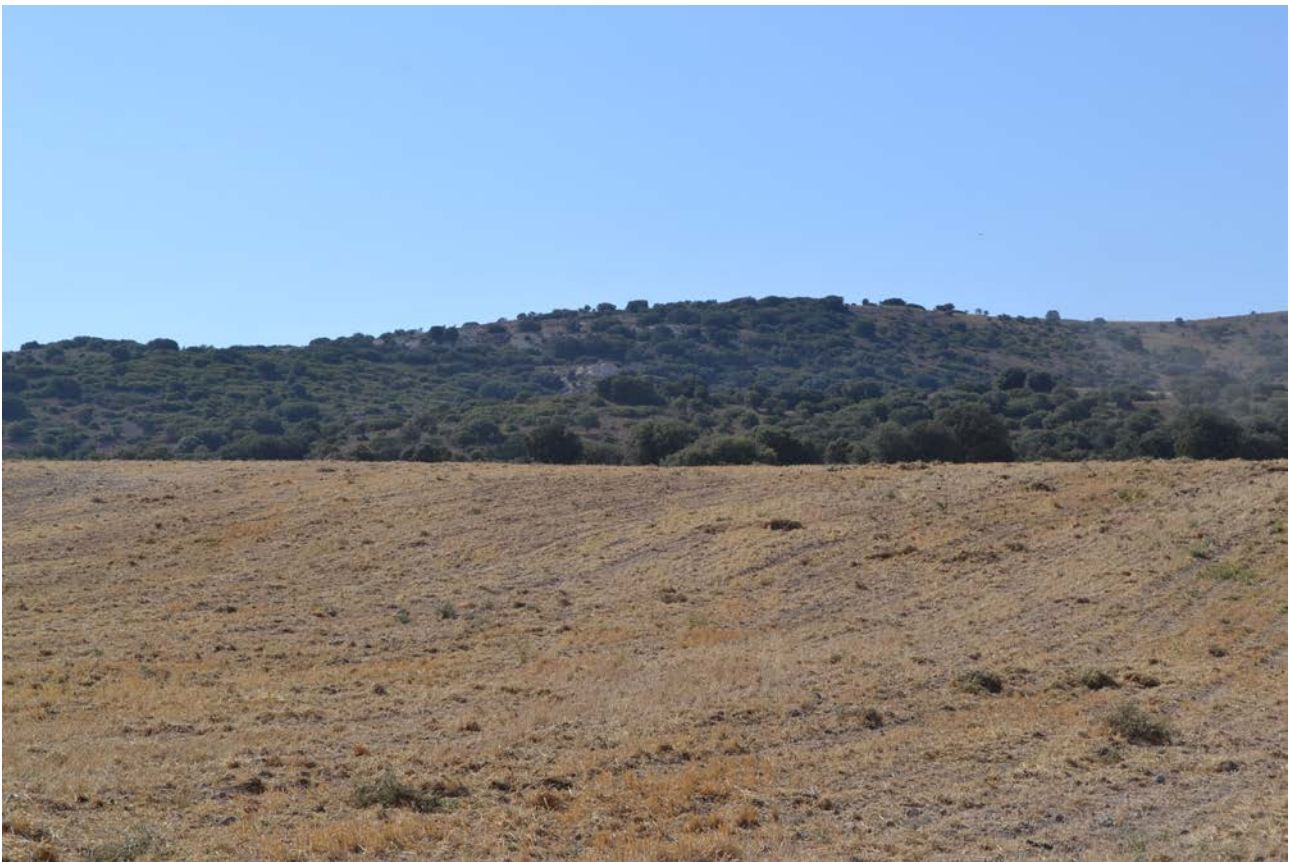
Únicamente quedan algunos restos materiales que forman un montículo.

Posible ubicación de la torre. Agosto 2014. Elaboración propia

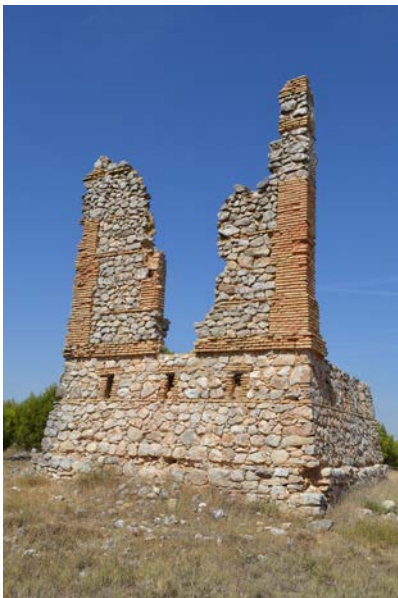
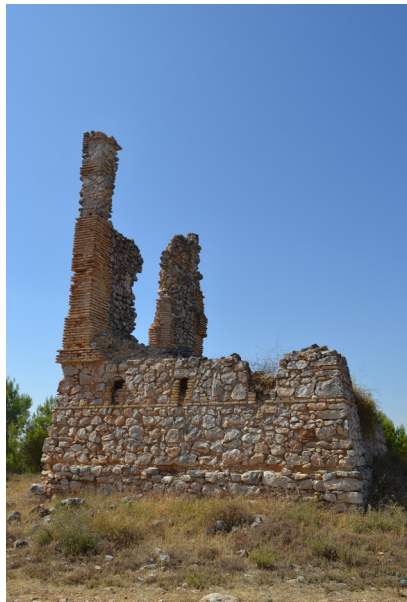
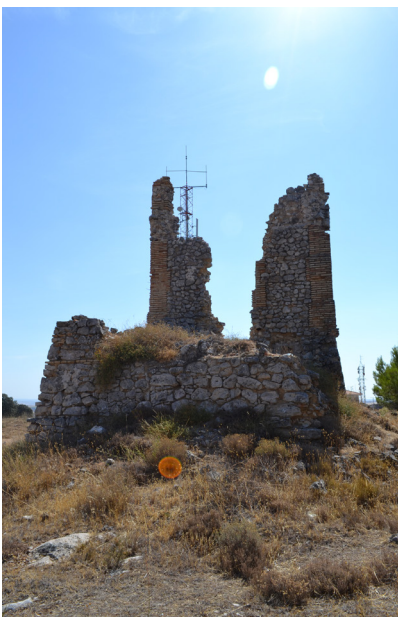
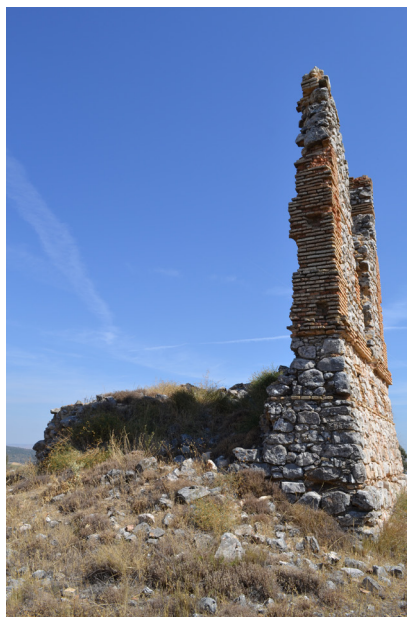
Sus dimensiones exteriores son de 6,20 x 6,20 metros en la base.

Imágenes de los cuatro frentes de la torre. Agosto 2014. Elaboración propia

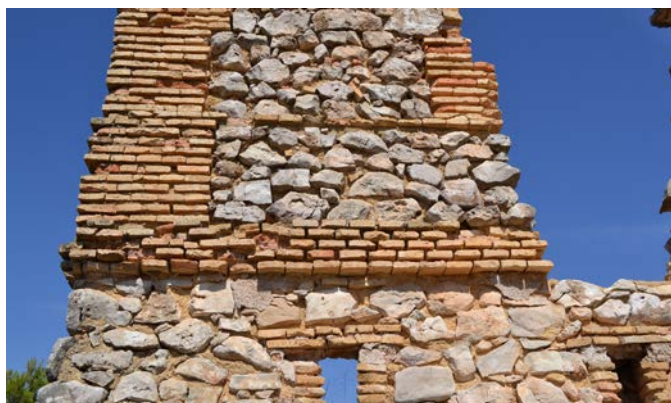
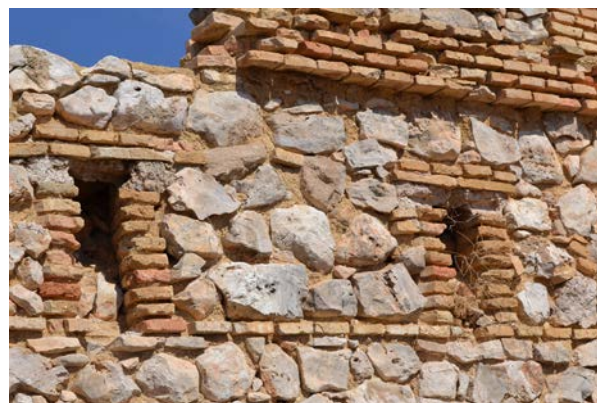
El estado de la torre es muy malo, sólo se conserva el zócalo y una de las paredes, que ha sufrido importantes pérdidas y cuya estabilidad se encuentra seriamente amenazada.

Detalles del estado de los muros y los materiales constructivos empleados. Agosto 2014. Elaboración propia

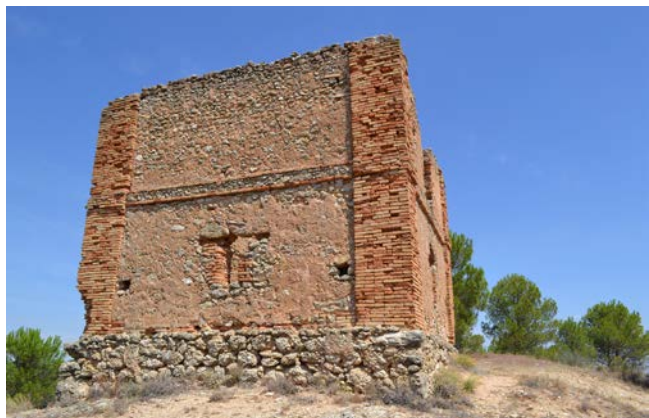
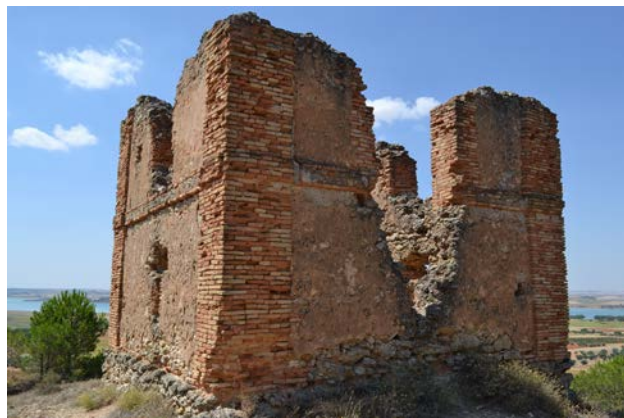
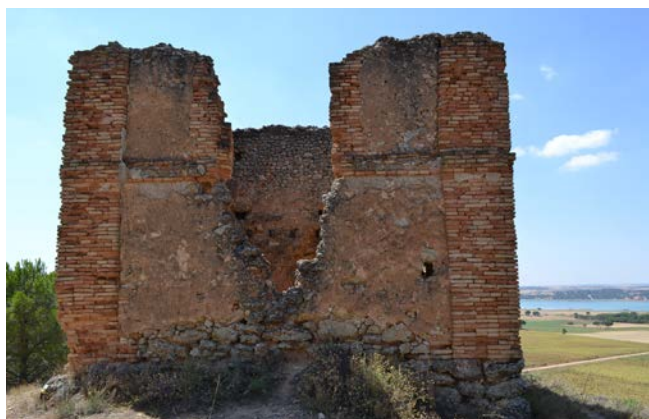
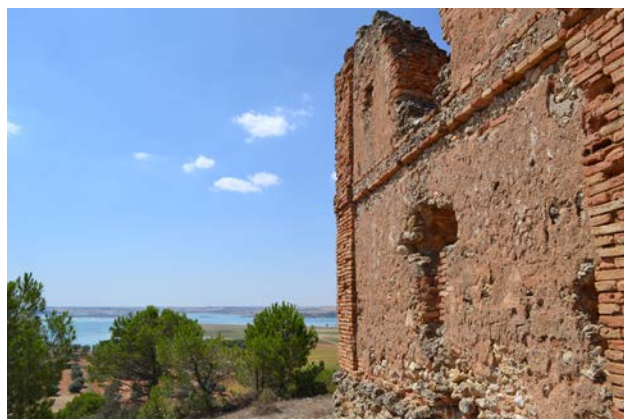
El zócalo es de mampostería y sillarejo del mismo cerro en el que se encuentra. Los muros de mampostería de conglomerado y cantos rodados con verdugada de ladrillo entre las plantas baja y primera. En las esquinas cuenta con cuatro pilares de ladrillo macizo de 50 cm de

Imágenes de los cuatro frentes de la torre. Agosto 2014. Elaboración propia

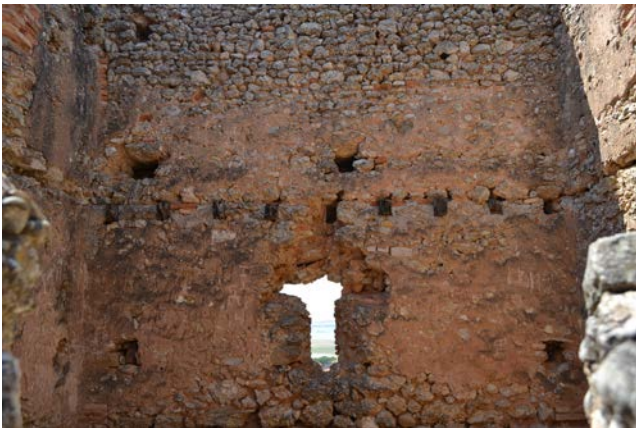
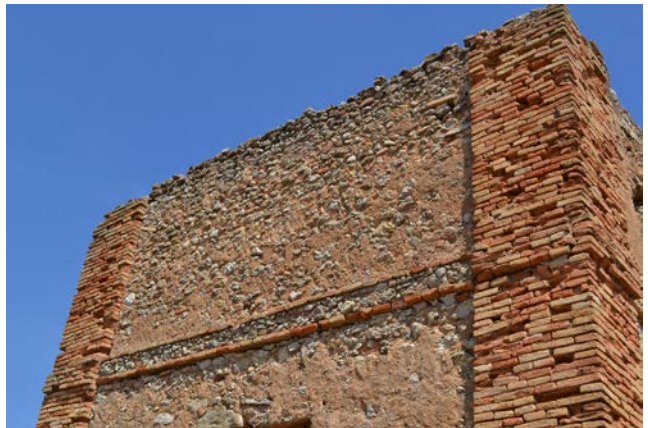
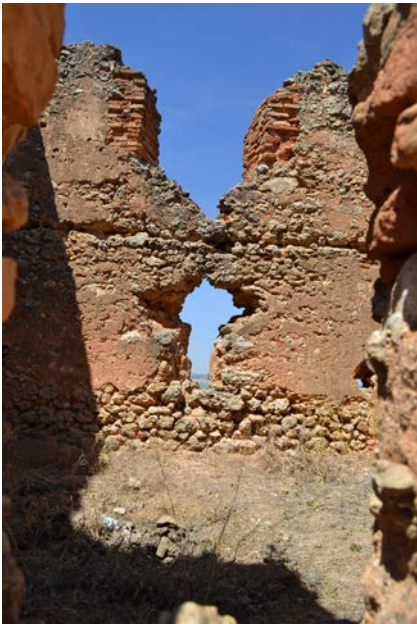
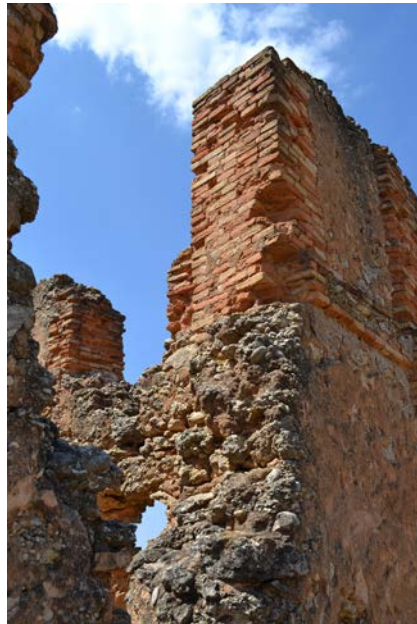
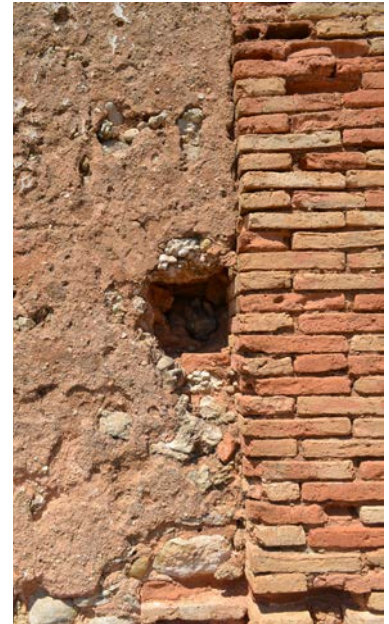
Su estado es regular, habiendo desaparecido la parte superior del primer piso y la totalidad del segundo si existía, así como los forjados y la cubierta. El muro norte se encuentra perforado en su parte central uniéndose el vano de la puerta con la aspillera inferior, probablemente para facilitar el acceso. Los marcos de las aspilleras de los otros frentes también han sufrido pérdidas parciales.

Detalles del estado de los muros y los materiales constructivos empleados. Agosto 2014. Elaboración propia

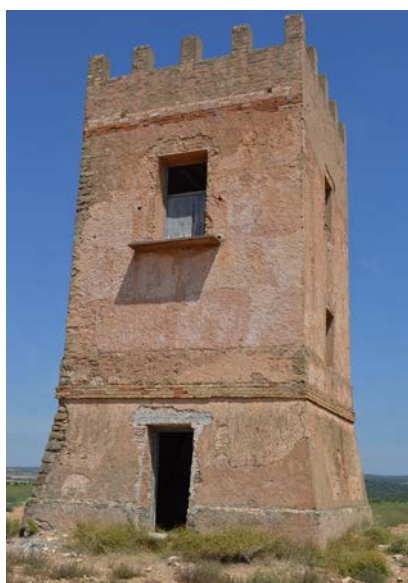
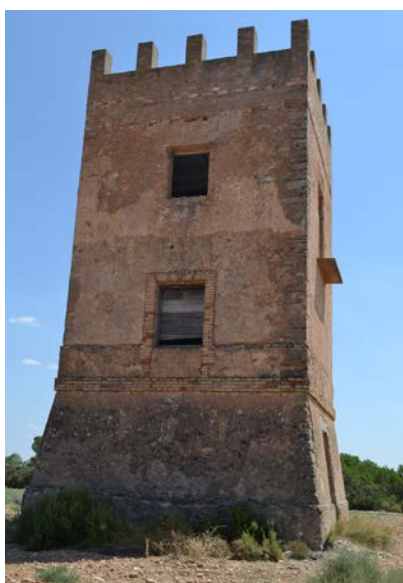
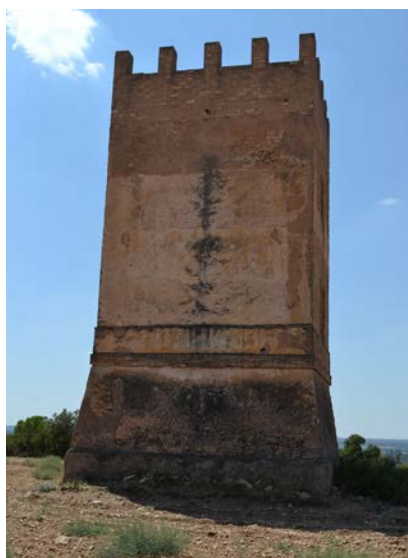
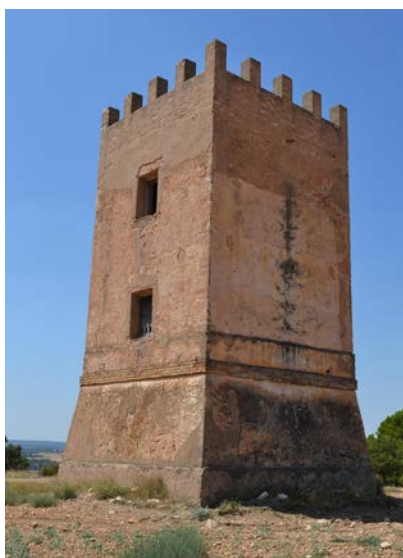
Sus dimensiones exteriores son de 6,15x6,15 metros en la base.

Imágenes de los cuatro frentes de la torre. Agosto 2014. Elaboración propia

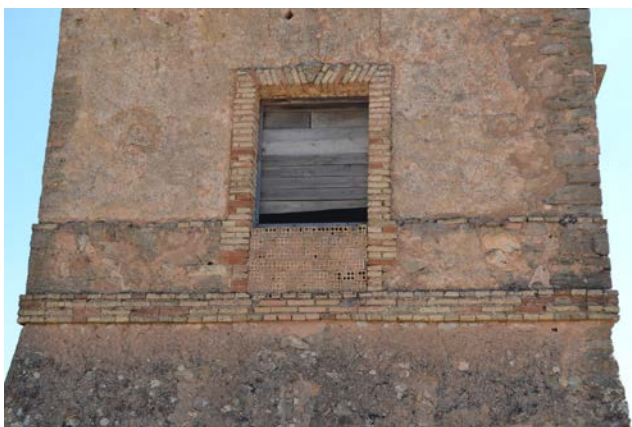
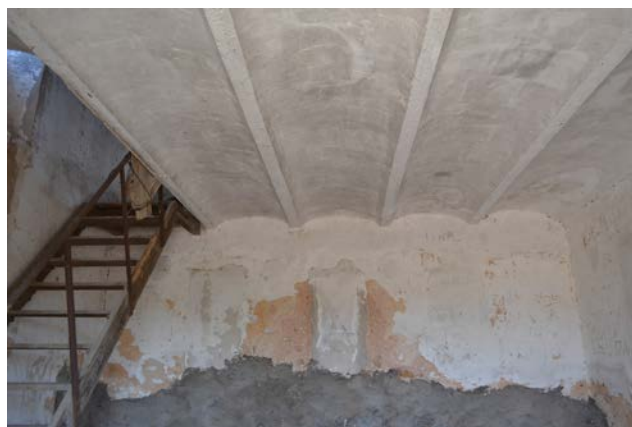
Su estado es muy bueno aunque está muy modificada y resulta difícil reconocerla. Conserva la totalidad de los muros en perfecto estado, forjados y cubierta, aunque estos últimos no son originales. También se conserva el enfoscado exterior. La pared norte presenta daños por humedad en su parte central debidas al sistema de evacuación de aguas de la cubierta.

Detalles del estado e intervenciones de la torre: humedades, tapiado de la puerta original y nuevos forjados. Agosto 2014. Elaboración propia

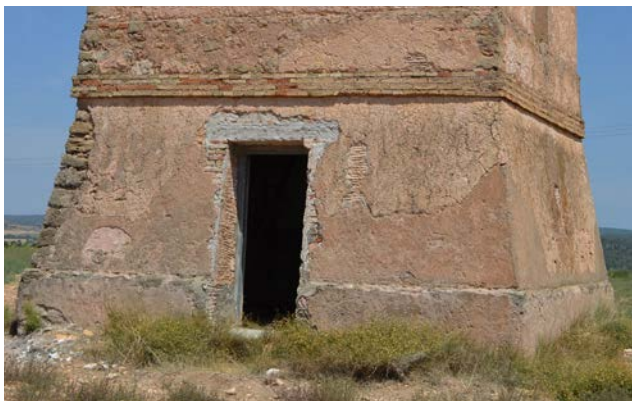
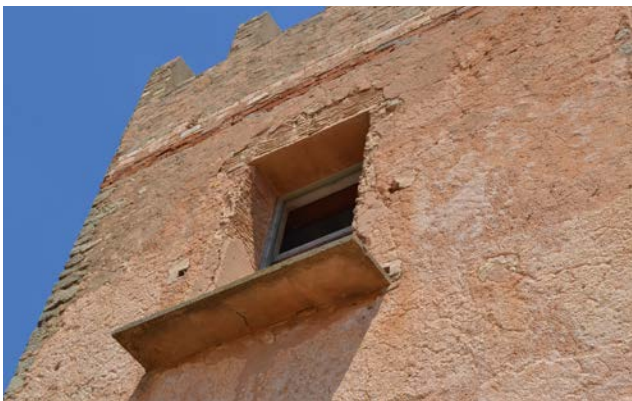
Según López Requena se han realizado dos reformas en 1967 y 1998. Se ha consolidado, enlucido y modificado los vanos cerrándose las aspilleras y abriéndose en el frente sur una puerta en la planta baja y un balcón en la segunda. La puerta original ha sido parcialmente tapiada y convertida en ventana.

Detalles del estado e intervenciones de la torre: nuevo acceso y balcón. Agosto 2014. Elaboración propia

Por otra parte se han recrecido los muros y colocado un almenado. En el interior se han construido nuevos forjados y en la segunda planta se observan las estructuras de haber sido reutilizada como palomar.

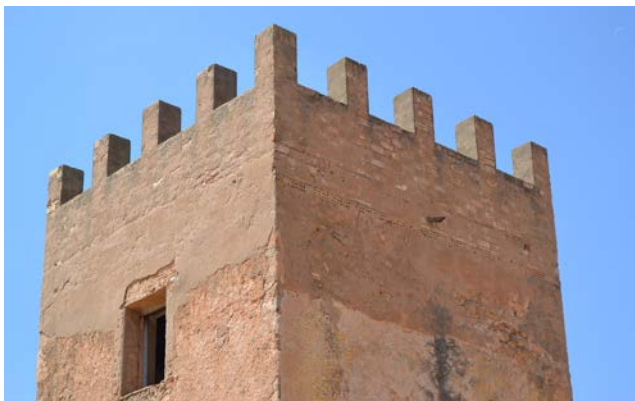
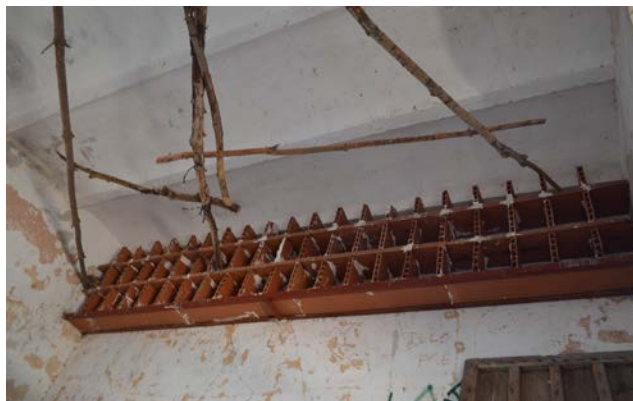
## Torre nº17

Detalles de algunas de las intervenciones en la torre: almenado y palomar. Agosto 2014. Elaboración propia

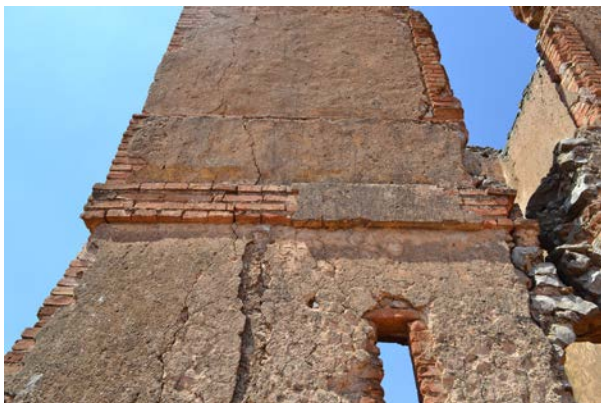
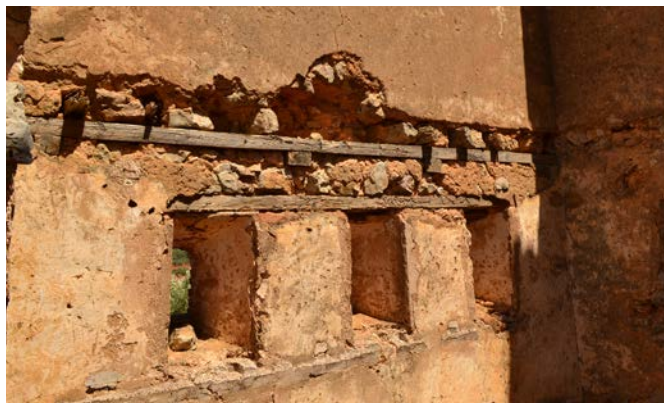
Detalles del exterior e interior de la torre: fachada este y restos del forjado de primera planta. Agosto 2014. Elaboración propia

Su estado es regular ya que todavía se encuentra en condiciones de ser recuperada pero sufre un riesgo importante de derrumbe. Han desaparecido tanto los forjados como la cubierta y gran parte de la cornisa. El muro este ha sufrido pérdidas parciales en su parte central afectando a las ventanas y aspillera. El muro oeste es el que se encuentra en peor estado habiendo desaparecido la mitad sur del mismo provocando daños y falta de estabilidad en la pared sur en la que se aprecian importantes grietas. Los forjados, de los que quedan algunos restos encastrados en los muros eran de viguetas de madera.

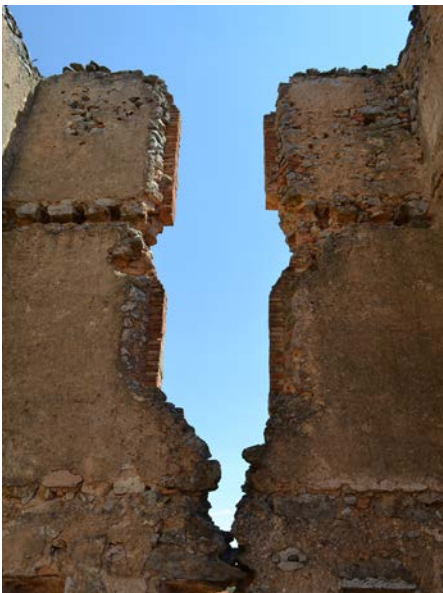
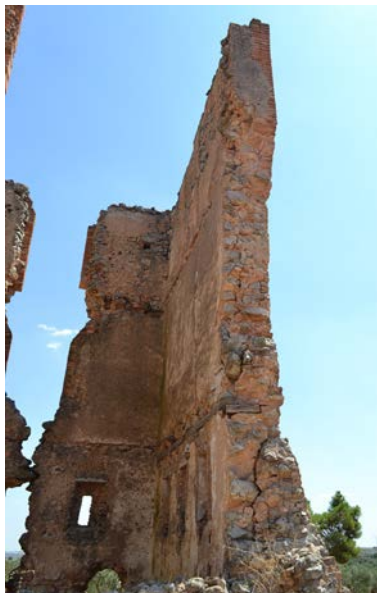
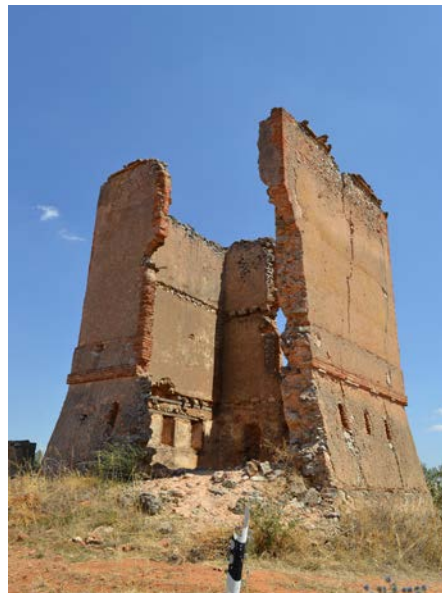
Detalles del estado de los muros. Agosto 2014. Elaboración propia

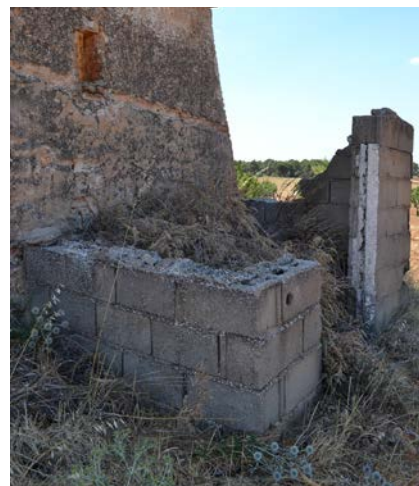
Construcción de bloques adosada a la torre. Agosto 2014. Elaboración propia

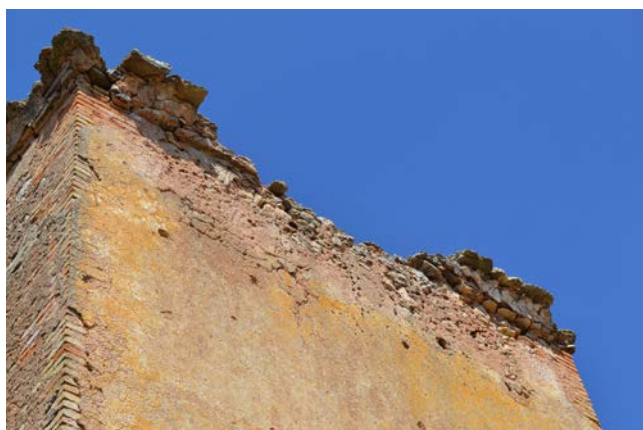
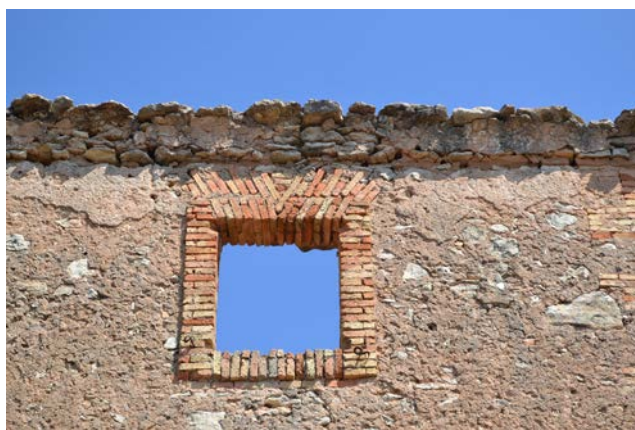
Detalles del exterior: cornisa sur y ventana superior de la fachada oeste. Agosto 2014. Elaboración propia

Su estado es muy bueno, presentando únicamente algunas pérdidas parciales en la parte superior del muro oeste y en la cornisa de la fachada sur. Se conserva gran parte del enfoscado y los herrajes de sujeción de las contraventanas de madera. Como es habitual los forjados y la cubierta han desaparecido.

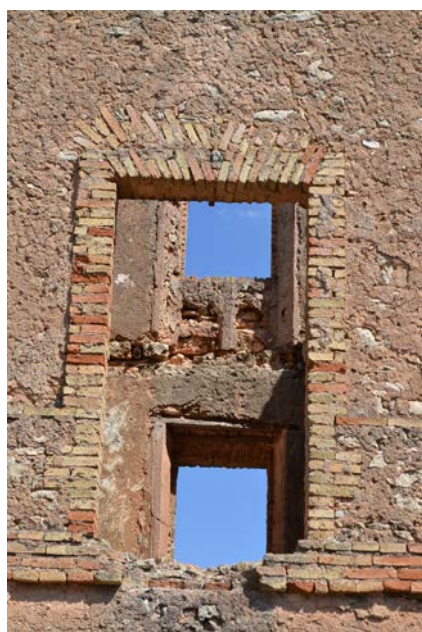
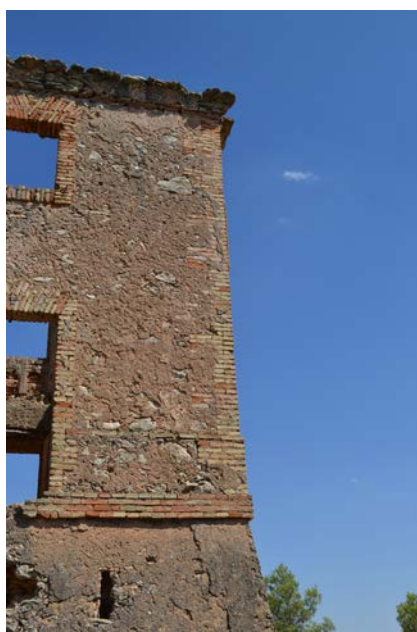
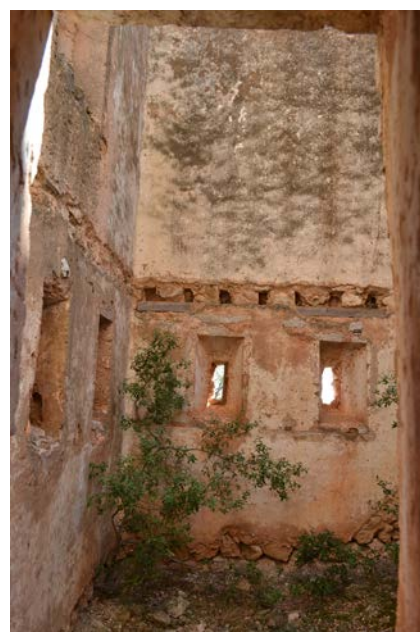
Detalles del acceso original en la fachada oeste e interior de la torre. Agosto 2014. Elaboración propia

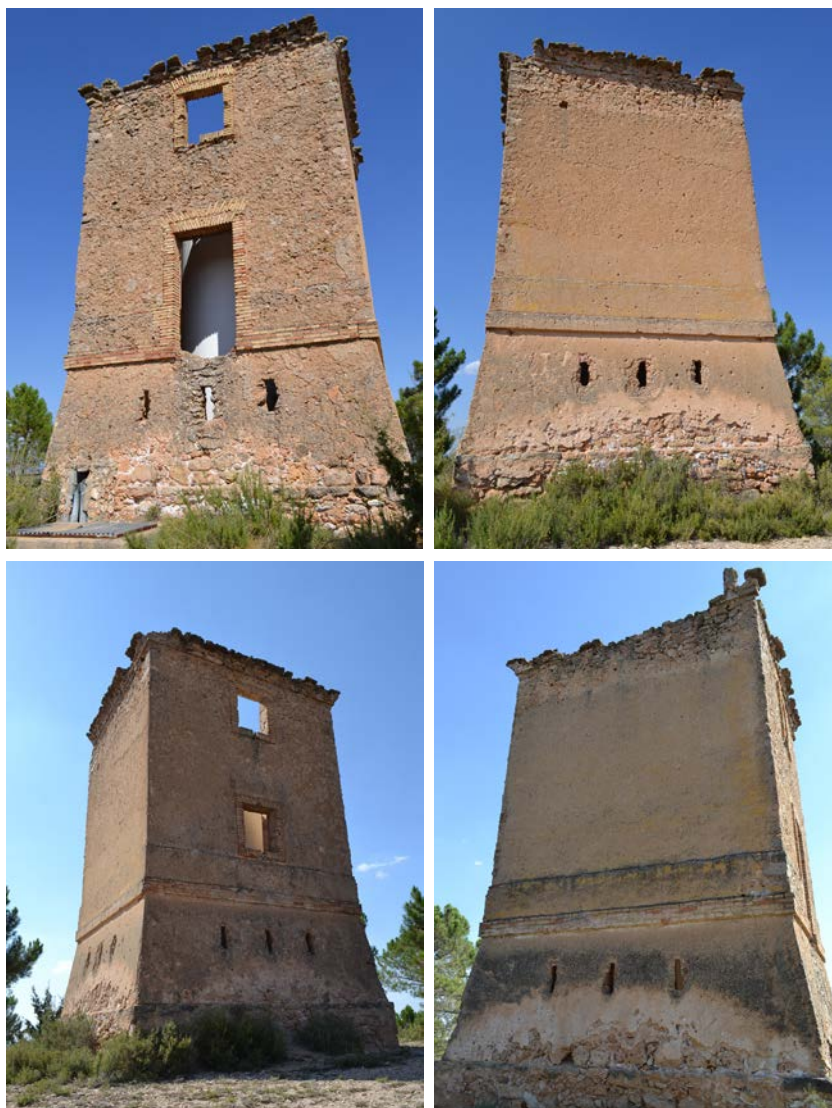
Sus dimensiones exteriores son de 6,15 x6,15 metros en la base.

Imágenes de los cuatro frentes de la torre. Agosto 2014. Elaboración propia

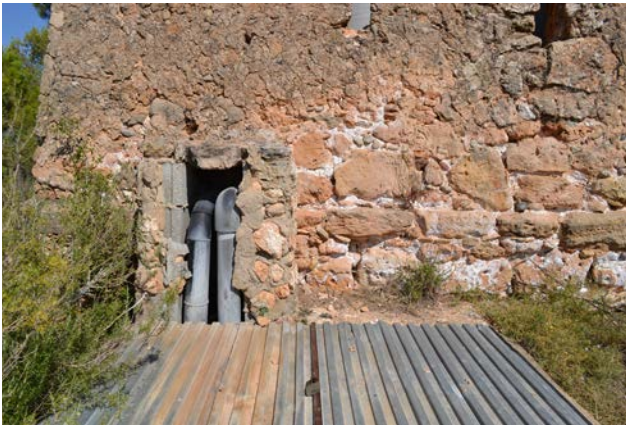
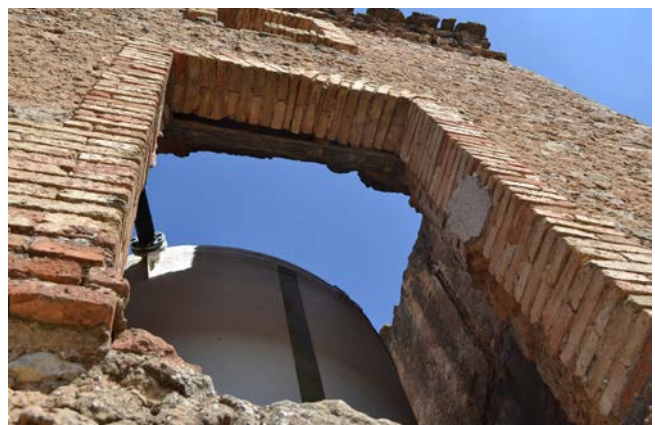
Sirve como contenedor de un depósito de agua para el abastecimiento de la población.

Detalles de la salida de agua y el depósito desde la puerta de acceso original. Agosto 2014. Elaboración propia

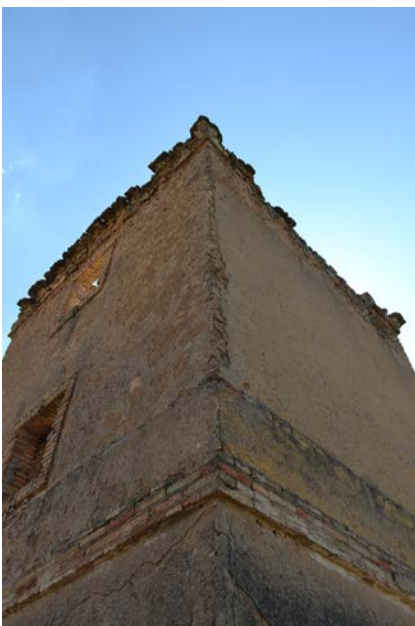
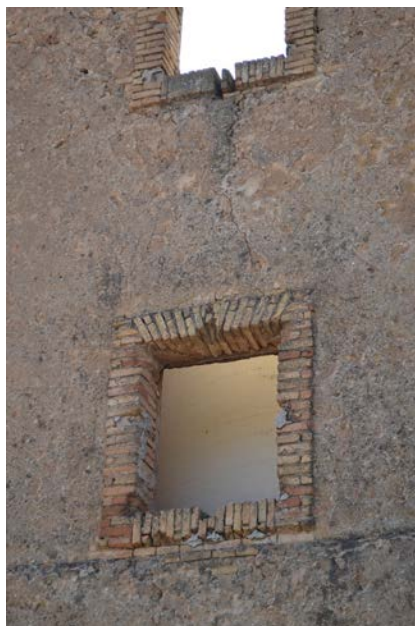
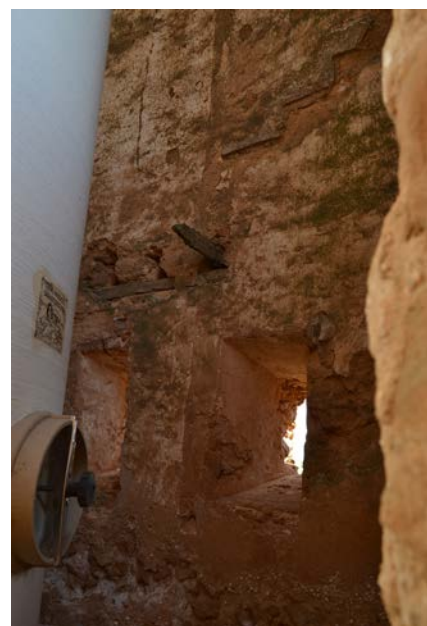
El estado de conservación es muy bueno, seguramente en parte debido a su reutilización. Se han perdido los forjados y cubierta pero los muros no presentan pérdidas importantes más allá de parte de la cornisa y el desprendimiento parcial de material en la base de la puerta de acceso en el muro oeste. Se conserva gran parte del enfoscado tanto interior y como exterior.

Detalles del exterior e interior de la torre. Agosto 2014. Elaboración propia

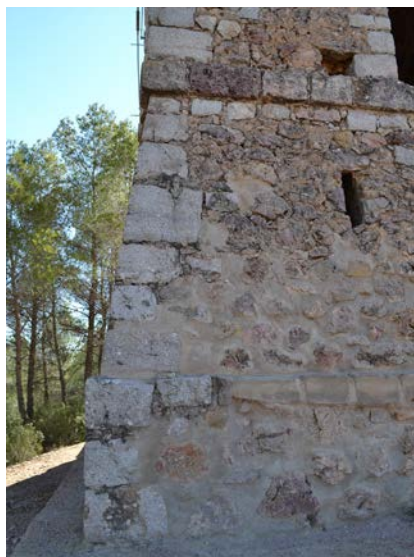
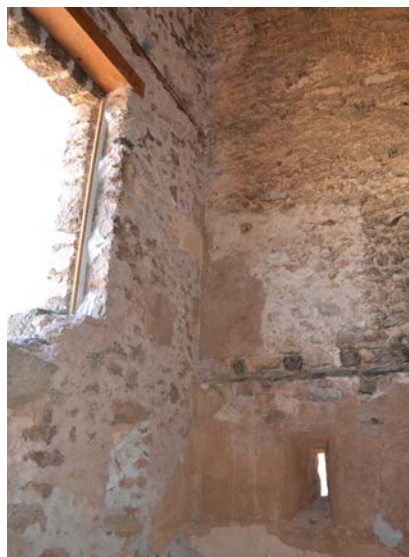
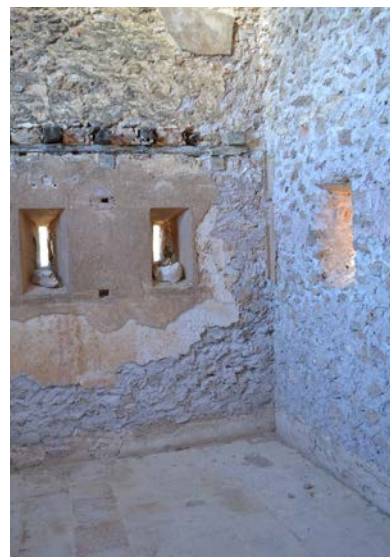
Dada la reciente intervención que se ha realizado no se aprecian lesiones de origen mecánico, biótico ni antrópico.

Detalles del exterior e interior de la torre. Abril 2014. Elaboración propia

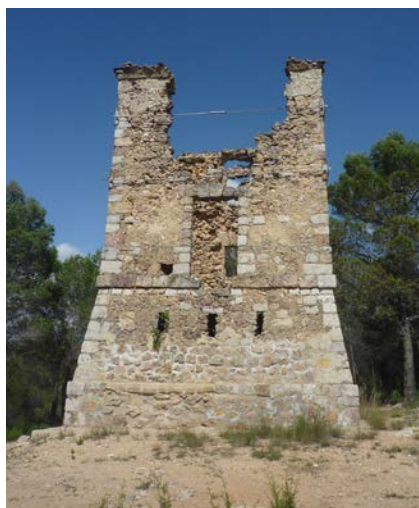
Estado de la torre en septiembre de 2010. Fuente: Archivo Municipal de Requena.

Anteriormente a 2010 se realizó un zunchado perimetral de los muros ante el riesgo de colapso por la falta de arriostramiento debida a la pérdida de los forjados y el derrumbamiento de parte del muro en uno de los frentes.

En 2013 se ha llevado a cabo una intervención más completa con el objetivo de detener el progresivo deterioro y favorecer su conservación de cara a una futura actuación integral. Se ha sujetado la base con una solera de hormigón armado. Se han consolidado los muros reponiendo el mortero con el que estaba tomada la mampostería en los cuerpos inferiores. Se ha mantenido el zunchado perimetral con tirantes de acero para impedir la abertura de los muros. Se ha construido una nueva cubierta incorporando un sistema de evacuación de aguas mediante gárgolas y un nuevo pavimento interior.. así como un desagüe.

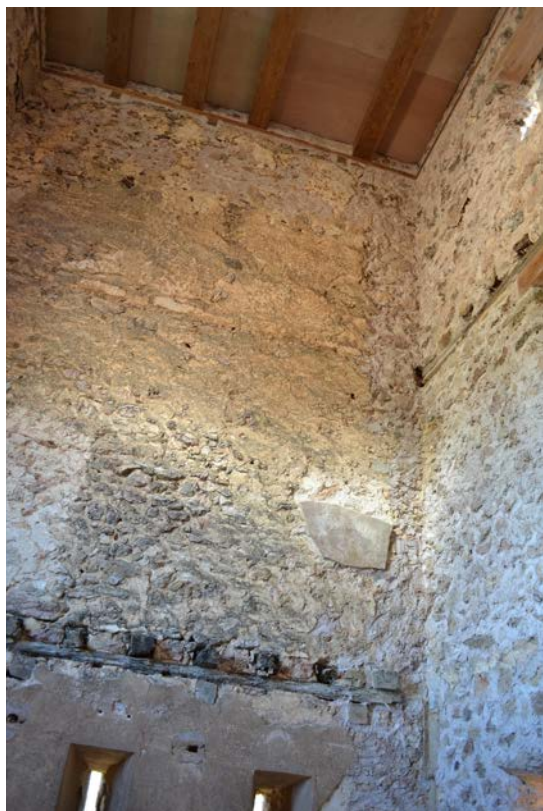
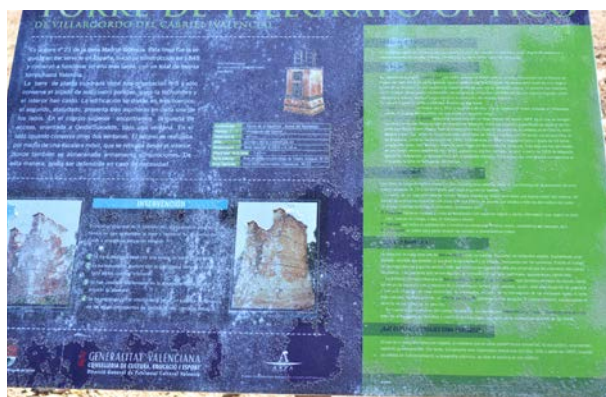
Se han colocado dos paneles explicativos aunque uno de ellos se encuentra casi ilegible por el efecto del sol.

Estado actual. Nueva cubierta, evacuación de aguas y panel explicativo. Abril 2014. Elaboración propia

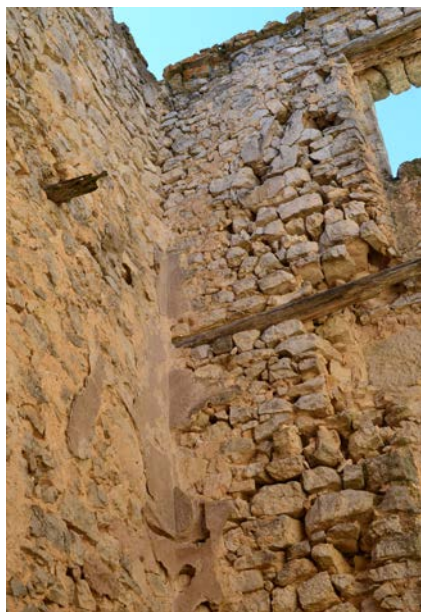
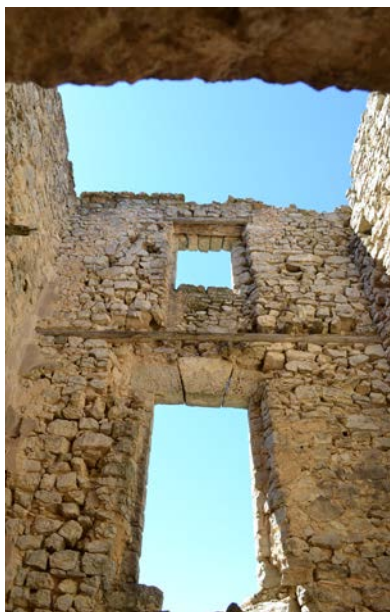
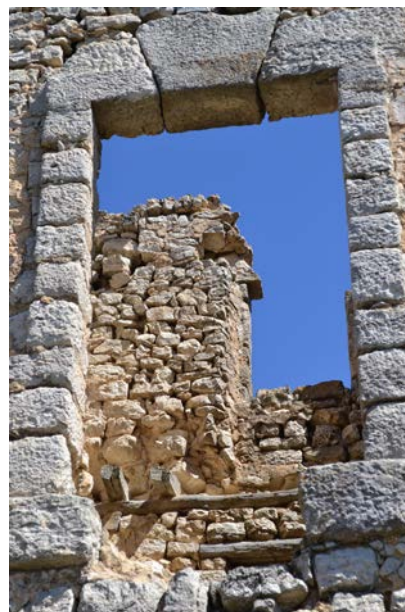
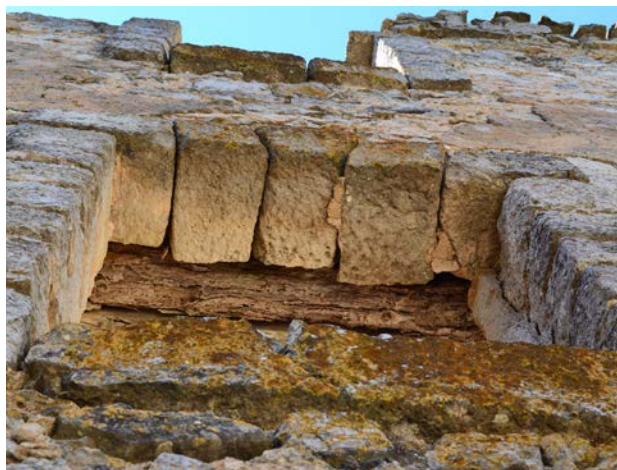
Los muros han sufrido desprendimientos y están bastante deteriorados. Se conservan algunos restos del revestimiento exterior y de los enlucidos interiores. La ventana de la segunda planta en la pared noreste solo se conserva parcialmente al haber caído la parte superior del muro. Los forjados y la cubierta han desaparecido quedando algunos restos de las viguetas de madera en los encuentros con el muro. Hay muestras de vegetación en el interior, hongos en la pared orientada a norte y pintadas.

Detalles del exterior e interior de la torre. Abril 2014. Elaboración propia

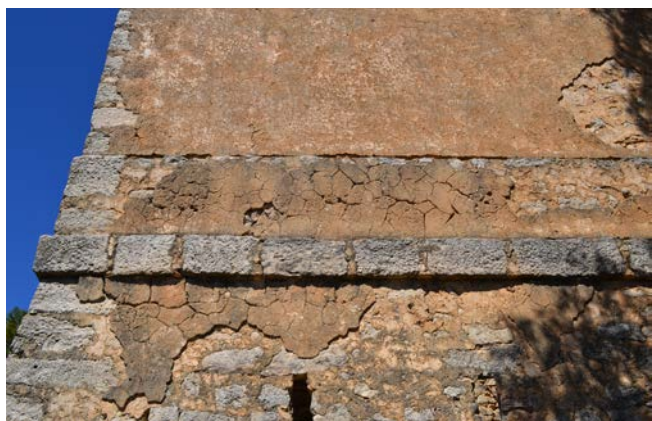
Lesiones en el revestimiento del muro, pintadas y hongos. Abril 2014. Elaboración propia

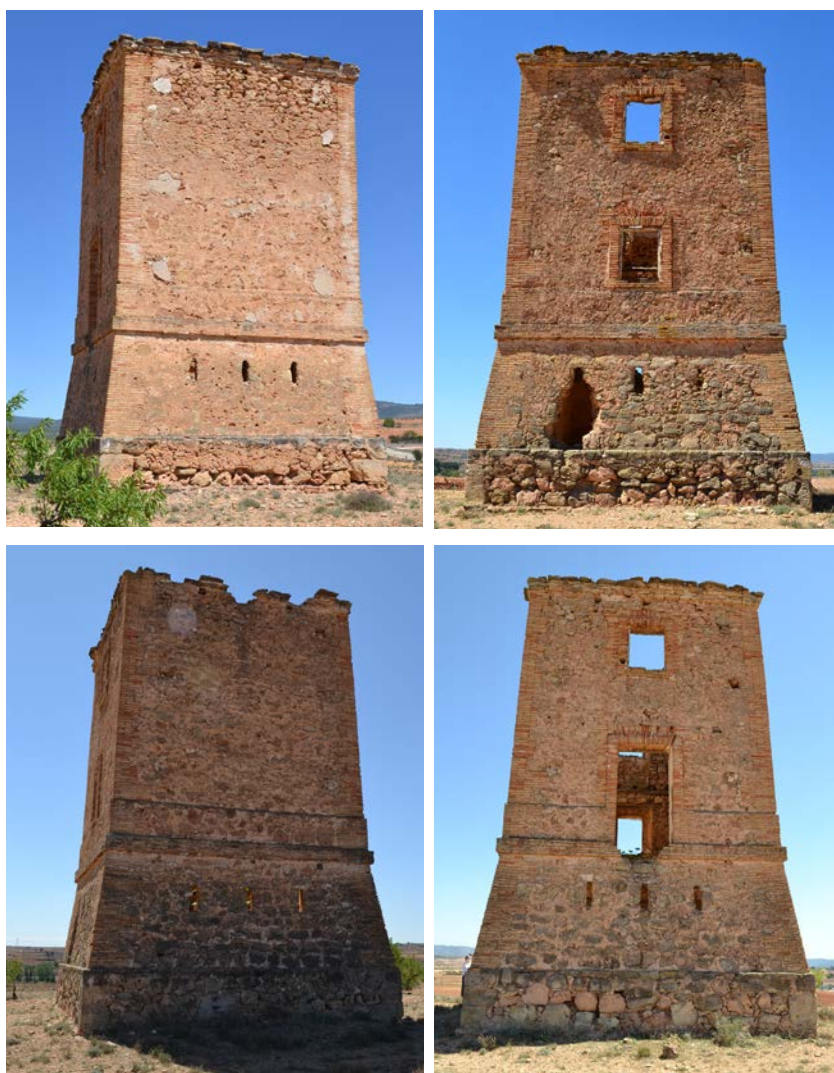
La torre tiene una altura máxima conservada de 8,50 metros. Las dimensiones exteriores en la base son de 6,20x6,20 metros, las interiores de 4,30x4,30..

Imágenes de los cuatro frentes de la torre. Abril 2014. Elaboración propia
